CASE STUDY

ZEMENT TRANSPORT IN PORT BRISBANE

ESSENTIAL AIR SEAL STAUBSCHUTZ-KOMBINATION IN PORT BRISBANE

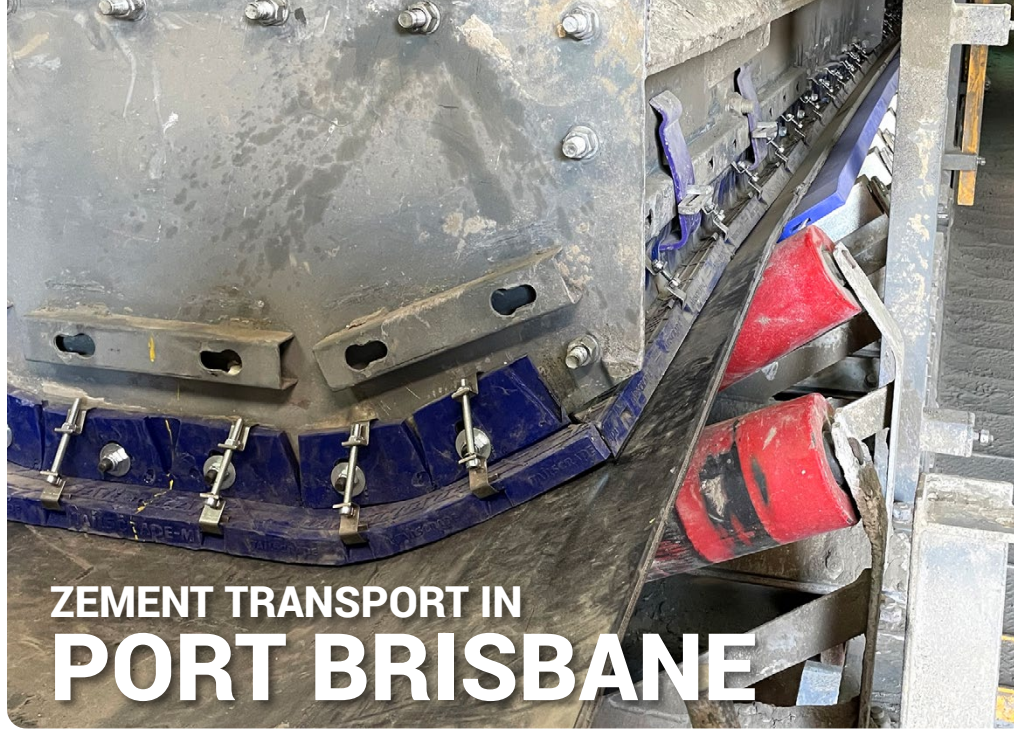
Ein im Hafen von Brisbane ansässiger Zementproduzent sah sich mit dringenden Problemen konfrontiert.

- 8 m [AirScrape](#)
- 1 m [Tailscrape](#)
- 6 m [SureSupport](#)
- 8 m [FRAS K-Containment® Seal](#)

- Reduzierung von Staub und Verschüttung bis zu 98%
- keine Gurtschädigung
- keine Nachjustierung erforderlich
- keine Wartung notwendig
- die Erwartungen an die Produktleistung wurden übertroffen
- weitere Umrüstungsmöglichkeiten an anderen Übergaben

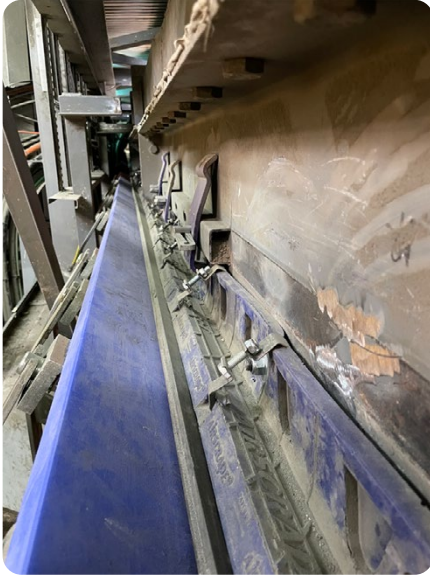
Installation von AirScrape und SureSupport. Diese Kombination verbessert die Materialaufnahme und gewährleistet eine optimale Dichtigkeit.

Um eine optimale Leistung des AirScrape® sicherzustellen, wurde eine wichtige Komponente der Gesamtlösung, nämlich das SureSupport Gurtabstützungssystem eingebaut, um ein Durchhängen des Gurtes zwischen den Rollenlagern zu vermeiden.

Eine gerade und flach ausgerichtete Gurtoberfläche sorgt dafür, dass die AirScrape® Lamellen stets in der richtigen Position bleiben und keinen Gurtkontakt aufweisen. Der TailScrape® arbeitet synergistisch mit dem AirScrape® und stellt am Heck eine ausgezeichnete Abdichtung sicher; das ST-Containment Seal hält sein Versprechen als erste Schutzvorrichtung und schützt effektiv vor Staub und Verschüttungen.
