CASE STUDY

SCHWIERIGER LEHM- UND SANDTRANSPORT UNTER KONTROLLE

TRANSPORT VON TON & SAND IN BRISBANE, AUSTRALIEN

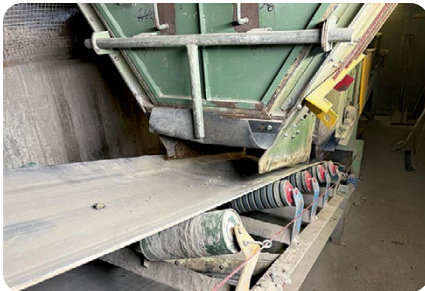
Der Ziegelhersteller hatte erhebliche Probleme mit Staub und Verschüttungen am Ende eines Fördergurtes, der für den Transport von Ton zu einem Brecher verwendet wurde. Der Standort dieses Förderers im Keller bot nur begrenzten Zugang für die Reinigung, was die routinemäßige Wartung schwierig und zeitaufwändig machte.

Ein hohes Staubaufkommen stellte auch ein Problem für den Betrieb und die Umwelt dar, während übermäßig verschüttetes Material den Reinigungsaufwand erhöhte und die Gesamteffizienz verringerte. Der frühere Einsatz von Gummischürzen erwies sich als unwirksam für die Eindämmung des Materials und die Staubkontrolle.

Vor der Installation: Übermäßiger Staub und Verschüttungen erhöhten den Reinigungsaufwand und verringerten die Gesamtkosten.

Nach einer Demonstration der AirScrape®-Lösung durch unseren Vertriebspartner in QLD, ConBulKS, installierte der Ziegelhersteller eine Kombination aus Kinders AirScrape®, TailScrape- und K-Containment® Seal-Lösungen, um die Probleme mit Staub und Verschüttungen zu lösen. Der Installationsprozess, der innerhalb von zwei Tagen abgeschlossen wurde, beinhaltete den Umbau und die Erweiterung der Schurre, um das AirScrape® System unterzubringen.

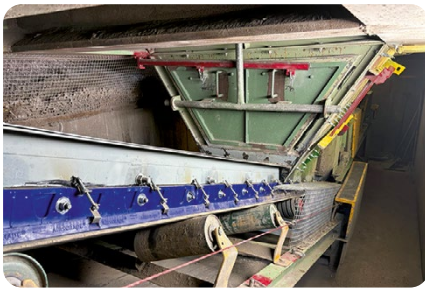
Nach der Installation: Staub und Verschüttungen wurden nach der Installation von AirScrape®, TailScrape & K-Containment® Seal um 95% + reduziert.

Das neu installierte System verbesserte die Materialeindämmung und Staubkontrolle erheblich. Der Wartungsleiter berichtete, dass mehr als 95 % weniger Staub aufgewirbelt wurde und kein Material mehr verschüttet wurde, wodurch sich das Team auf wichtigere Wartungsaufgaben konzentrieren konnte.

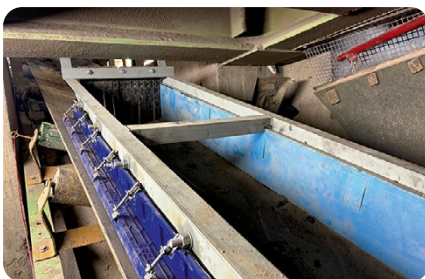
Ein 4 Meter langes, berührungsloses Seitenabdichtungssystem, das entwickelt wurde, um Verschüttungen zu verhindern und Staub an den Übergabepunkten des Förderers zu reduzieren. Durch die Verwendung eines einzigartigen Luftstromdesigns erzeugt AirScrape® einen nach innen gerichteten Saugeffekt, der feine Staubpartikel zurückhält, während das Schüttgut effizient fließen kann.

Ein 4 Meter langes Dichtungssystem, das im Inneren der Schurre angebracht ist, um Materialtropfen und -fluss einzudämmen. Diese Dichtung sorgt dafür, dass das Material innerhalb der Übergabestelle verbleibt, wodurch das Verschütten reduziert und die Effizienz der Materialbewegung durch das Fördersystem aufrechterhalten wird.

Übergabe mit installierten AirScrape® und K-Containment® Seal.
